# Märgunud puitplaadid – kiirelt tekkiv hallitus

Käesoleval aastal kaitsti Tallinna Tehnikaülikoolis magistritööd, milles alustati Eesti ehitus- ja materjalitehnoloogia valdkondades uue uurimissuunaga – materjalide biokindluse määramisega. Selgus, et puidupõhiseid ehitusmaterjale tuleb kaitsta isegi ajutise märgumise eest väga rangelt.

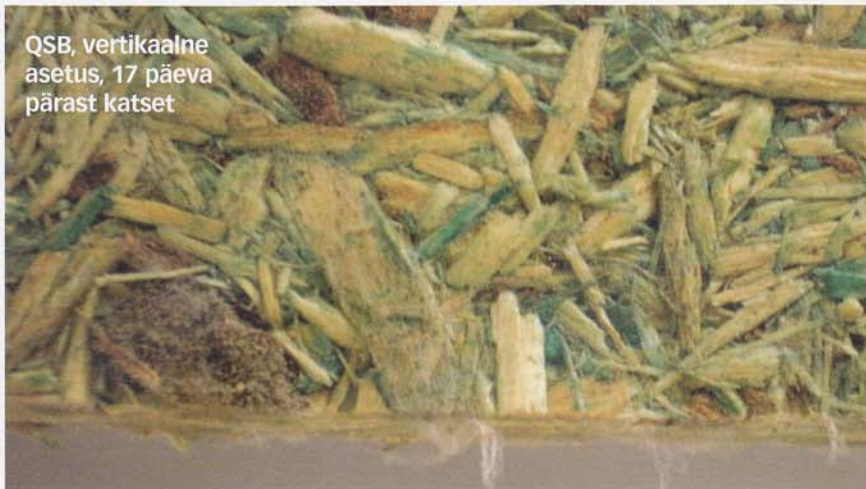
QSB, vertikaalne asetis, 17 päeva pärast katset

tuse kasv oli silmaga tuvastatav, võeti plaat kambriist välja ja fotografeeriti. Seejärel tehti stereomikroskoobis mikrofotod kahjustuse ilmumise kohtadest ning võeti proovid seene perekondliku kuuluvuse määramiseks.
